# El movimiento en la ejecución de recalces con inyección armada. Análisis de tres casos con movimientos previos

*Which is movement in underpinning execution with reinforced injection. Analysis of three cases with previous movements*

F. da Casa<sup>(\*)</sup>, E. Echeverría<sup>(\*)</sup>, F. Celis<sup>(\*)</sup>

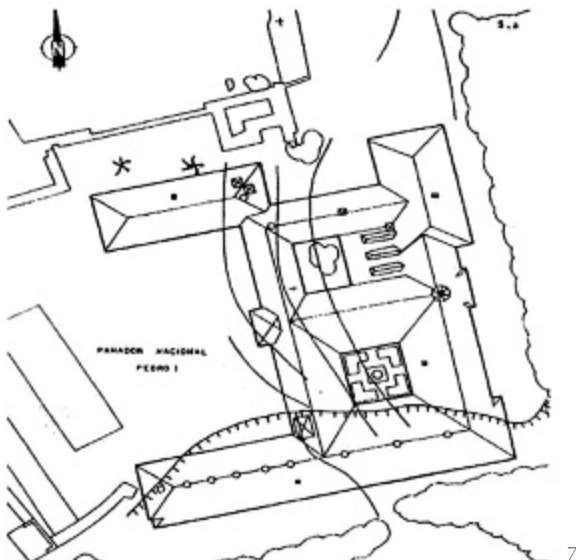
7. Planta del actual Parador Nacional de Carmona, donde se marcan las grietas existentes en el terreno producidas en 1504.

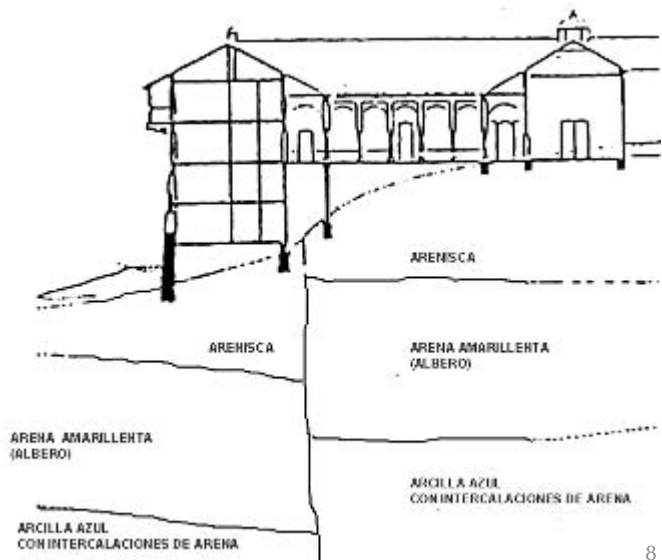
8. Corte estratigráfico, donde se observa el efecto de la falla originada en 1504, y el apoyo diferencial de la cimentación del edificio.

La estratigrafía básica se podría resumir en tres unidades principales, (Figura 8):

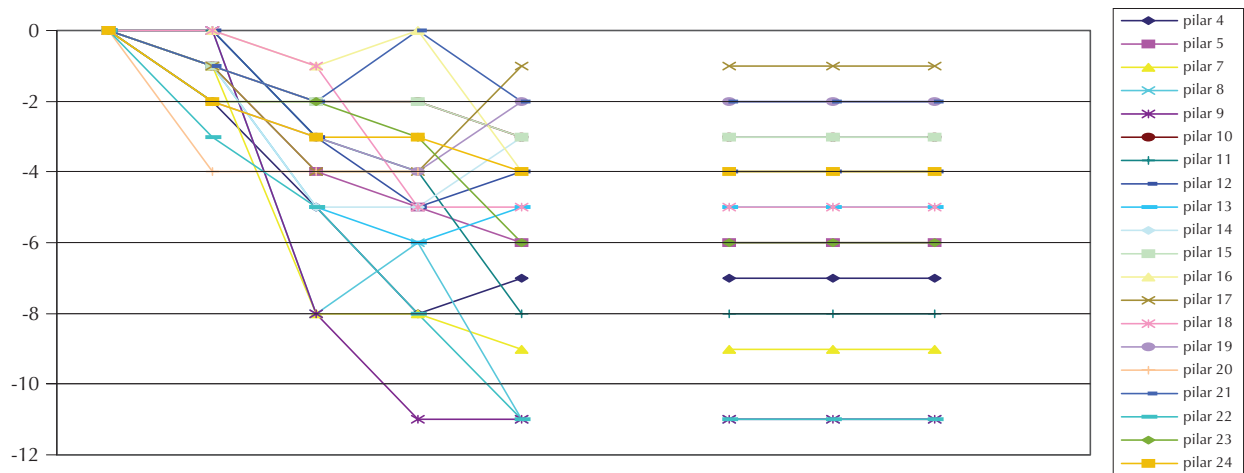
9

El gráfico de movimiento de la totalidad del testeo de un amplio número de pilares, data un comportamiento complejo de leer (Figura 9), con variaciones individuales que responden a la cronología del tratamiento, y a la mayor o menor afección patológica, pero que si confirman en sus fases finales la paralización del movimiento del edificio.

9. Diagrama de movimientos datados durante las nivelaciones en periodo de obra, en el Caso 1.

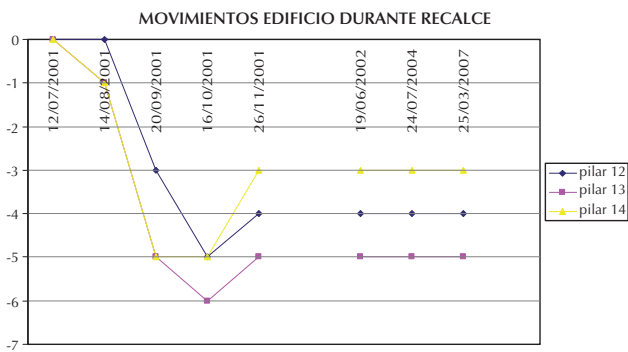
10

Se puede observar que el movimiento marca la tendencia descendente previa del edificio (por su afección patológica previa), con un ligero incremento del descenso al inicio del tratamiento (por la naturaleza específica del tipo de cimentación y tipo de terreno), y con una respuesta de recuperación del movimiento (también propia de la naturaleza del terreno encontrado), con una estabilización final del mismo (Figura 10).

10. Análisis individualizado pilares 12, 13 y 14; en el Caso 1.

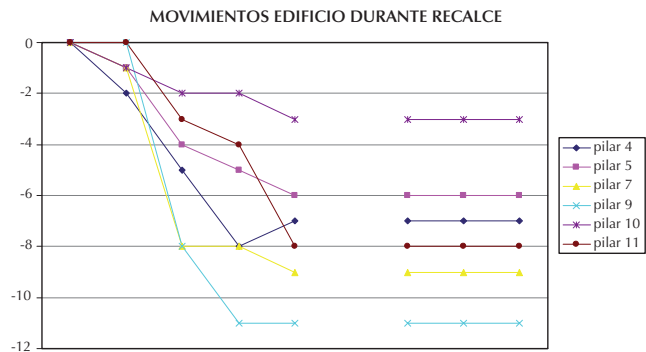
11

Es de referencia que en el caso que nos ocupa, también se muestran algunos puntos, en los que no se produce tal recuperación, siendo la estabilidad del elemento la situación final del movimiento, probablemente debido a la naturaleza del suelo, y al ser los últimos puntos de ejecución del tratamiento, y en la zona de menor afección (Figura 11).

11. Análisis pilares 4, 5, 7, 9, 10 y 11; en el Caso 1.

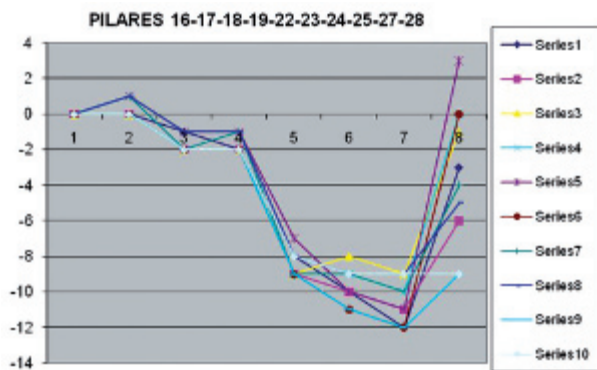
12

12. Análisis individualizado pilares en zona afectada, en el Caso 2.

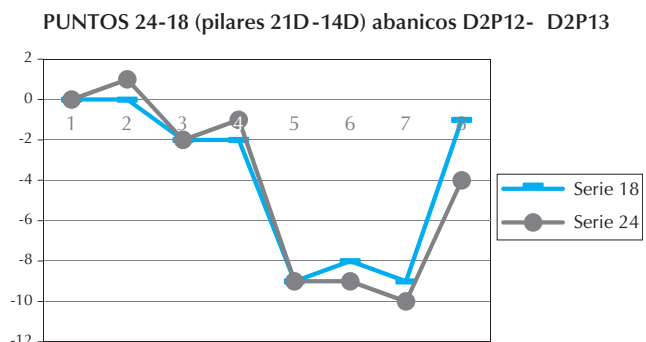
13

13. Análisis pilares 18 y 24, en el Caso 2.

Al analizar los valores individualizados de algunos de los puntos medidos (Figura 13), se puede observar la incidencia del proceso de obra. El inicio de las actuaciones comenzó por el punto 24 y la acumulación de inyección en poco tiempo (al no haber mucho "tajo" abierto, se concentra la actuación en pocos puntos, lo que es un error), provoca acumulación de presión, y levantamientos en el edificio, que luego tienen una continuidad del descenso más acusada.

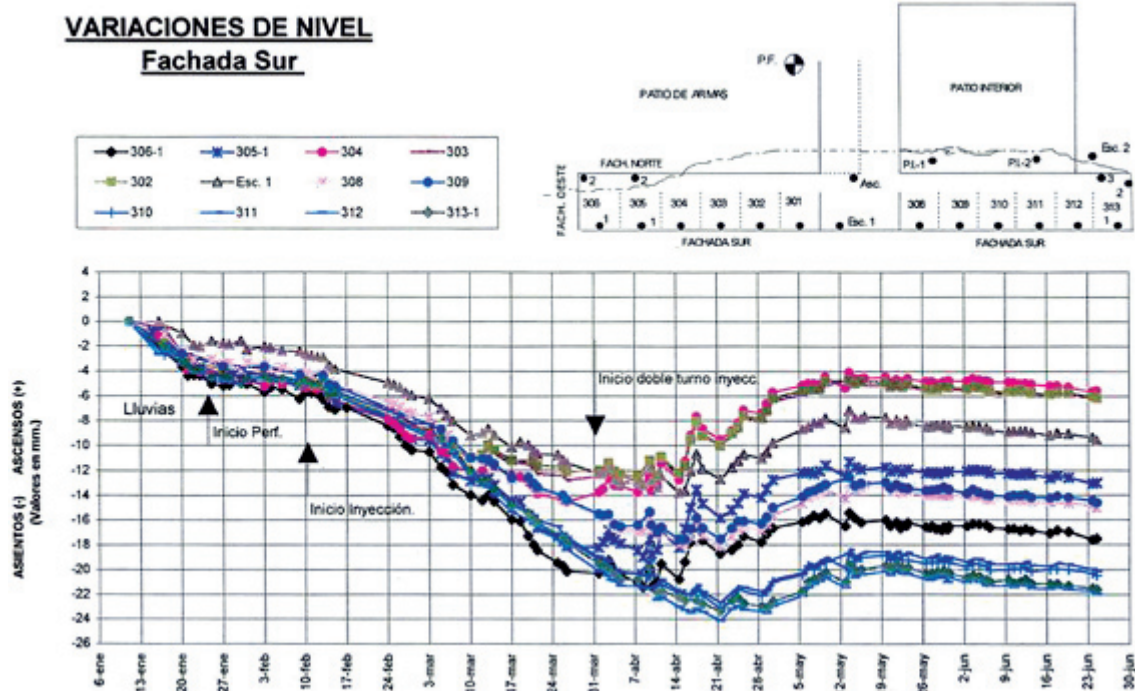
14

Es en el momento de inicio del doble turno de inyección cuando se comienza a observar una recuperación del movimiento del terreno como respuesta a la creciente presión que va adquiriendo el terreno como resultado del tratamiento ejecutado. Este comportamiento es diferente en la fachada norte que se localiza sobre el lado del bloque de arenisca sin movimiento. Esto se puede observar en las gráficas de distorsión angular (Figura 15), donde se observa que el movimiento de la fachada norte (de color amarillo) implica un

incremento de movimiento hasta su estabilización final, al haberse realizado en esta zona el mismo ritmo de tratamiento que en el resto del edificio, sin haber tenido en cuenta la necesaria diferenciación por tener circunstancia de partido diferenciales.

14. Gráfico de movimientos de nivel, datados en el proceso del Caso 3. En esquina superior derecha esquema de localización de referencias.

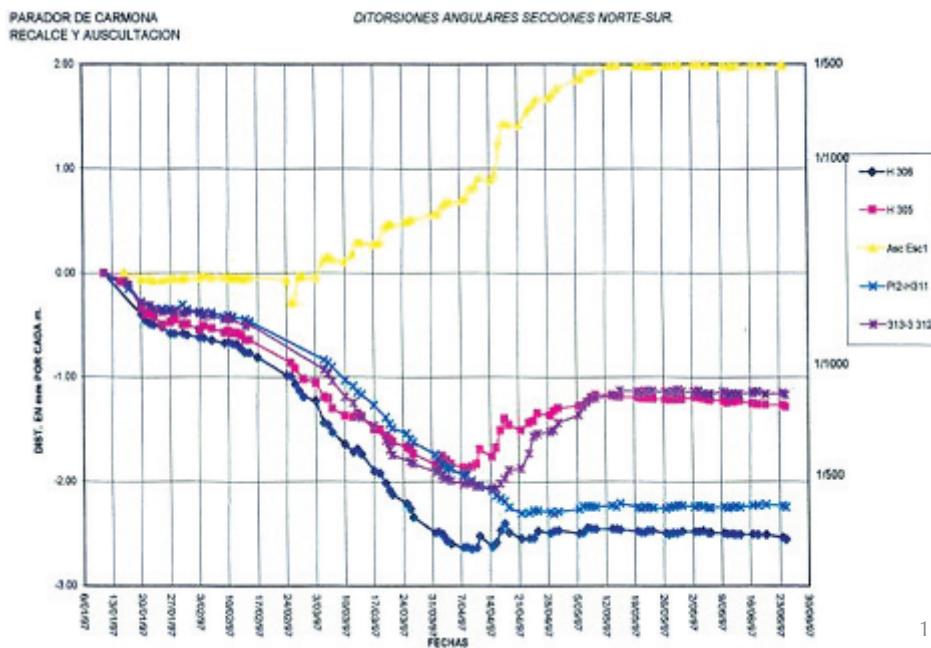
15

15. Gráfico de distorsiones angulares entre las fachadas norte y sur correspondientes al Caso 3.

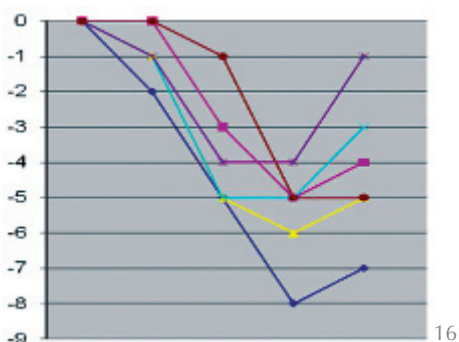
16. Movimientos tipo observados en el Caso 1: Zazuar 6.

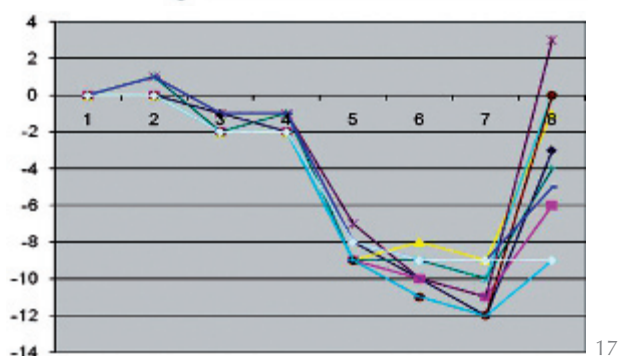
17. Movimientos tipo observados en el Caso 2: Fuentespina 12.

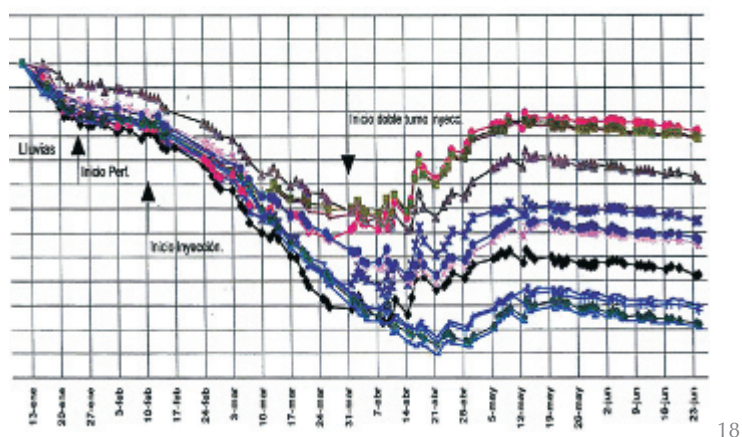
18. Movimientos tipo observados en el Caso 3: Parador de Carmona.

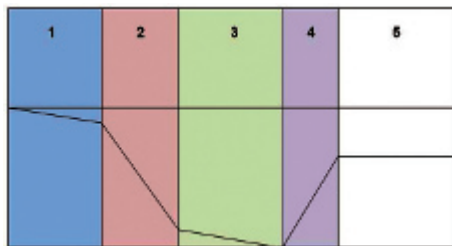
Como se puede observar en los gráficos de movimientos presentados con anterioridad, si se esquematizan sus gráficos, se pueden apreciar hasta cinco zonas de comportamiento en el movimiento del edificio (Figura 19), según las pendientes de las líneas que indican la intensidad y sentido del movimiento.

Las diferentes zonas que se observan en la Figura 19 serían:
